# CHE FINE FANNO GLI AEREI A FINE VITA?

In Italia c'è un'azienda, la Diim Lorusso Demolizioni, che è specializzata nel loro smantellamento. In questo articolo la demolizione di 10 Boeing Alitalia ■ TOMMASO SAVINA

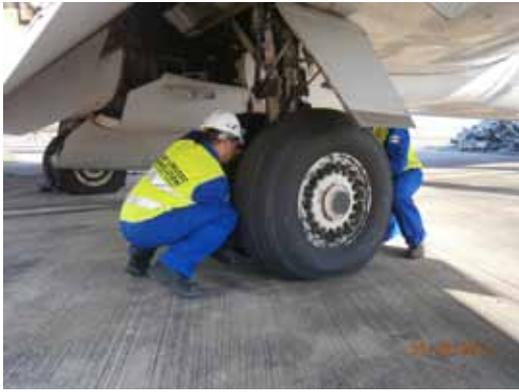
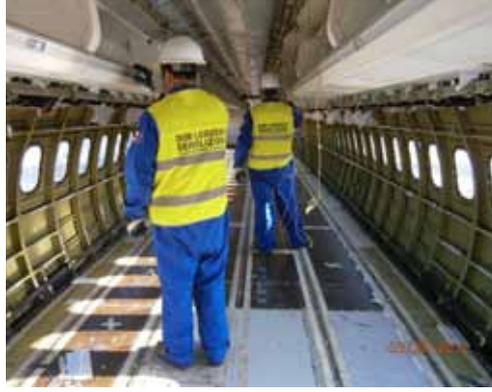
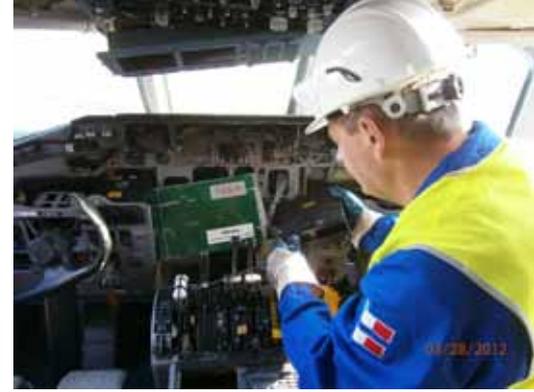
Le squadre hanno effettuato, preliminarmente alla demolizione meccanica delle carlinghe, una selettiva attività di smontaggio degli arredi interni e della parte impiantistica e elettronica.

In gergo tecnico, l'operazione di "strip-out", è stata l'elemento centrale: le nostre squadre hanno operato per consegnare, agli escavatori di demolizione, le carlinghe libere da qualsiasi elemento di

arredo come le poltrone, la moquette, le cappelliere e tutti gli impianti tecnologici preesistenti comprese le tubazioni di aduzione dell'aria nonché le linee di illuminazione e qualsiasi altro elemento interno. Tutti materiali sono stati poi suddivisi e catalogati per caratteristiche fisiche, chimiche e provenienza indicando, al cliente, possibili attribuzioni di codici rifiuti attinte dal C.E.R. e rimesse nella disponibilità unica della nostra committenza per il corretto conferimento a società specializzate.

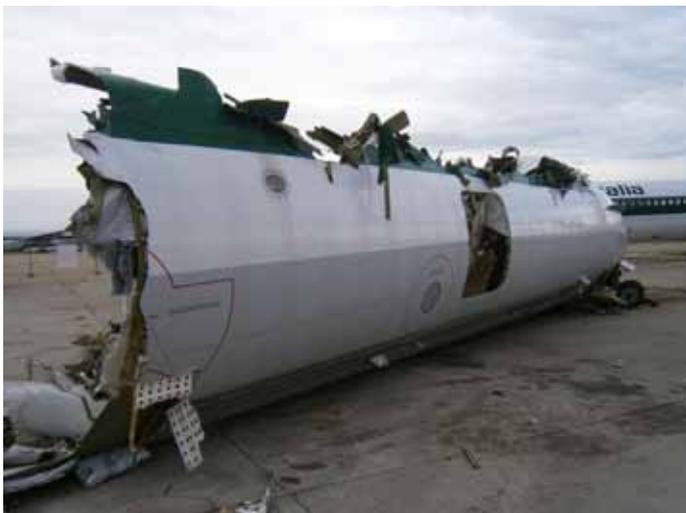
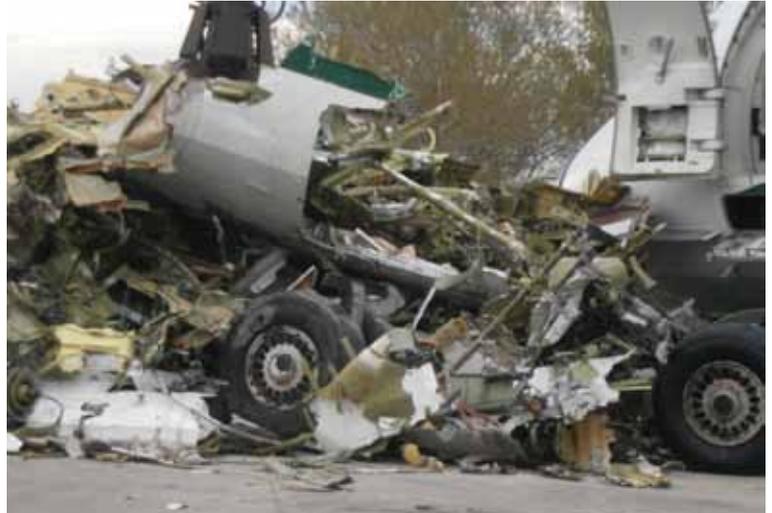
Un volta "svuotate" le carlinghe abbiamo affrontato la vera e propria demolizione operando esclusivamente meccanicamente mediante utilizzo di escavatori Caterpillar dotati di utensili cesoia. Le demolizioni sono state eseguite dall'alto verso il basso partendo dal timone di direzione verticale di coda. Successivamente sono state tagliate le ali per poi completare l'intervento con il cesoiamento della carlinga. ♻️
